赤外線カメラ搭載 UAV による舗装内部劣化 検知に関する研究

明石工業高等専門学校 都市システム工学科 鍋島康之

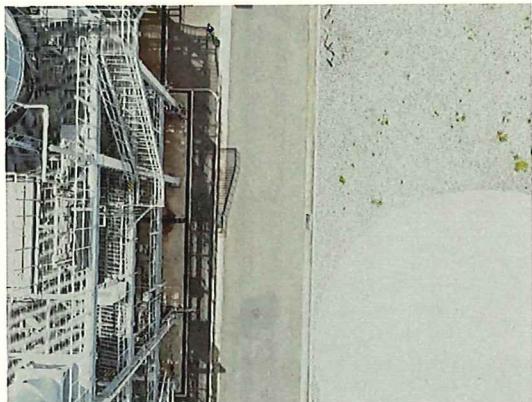
健全な舗装路面の赤外線画像を撮影する場所として、明石市二見浄化センター内のアスファルト舗装を選んだ。ここは走行する車両が少なく、あまり路面の劣化がみられず、比較的健全な状態の舗装路面であると判断した。図-1 は UAV（DJI Mavic Enterprise Dual）で撮影したデジタル画像である。撮影の際、路面に周辺の建造物の影が映らないよう 12 時から 13 時の間に撮影した。アスファルト舗装直上から撮影した画像である。図-2 は

図-1 健全な舗装路面のデジタル画像

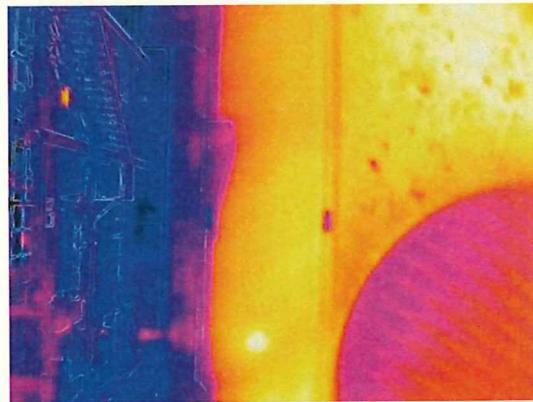
同じ場所から赤外線カメラで撮影した画像である。画像センサーのサイズが異なるため撮影範囲が異なっているが、中央部分の舗装面を比較することができる。マンホール蓋周辺の温度が高くなっているため、赤外線画像では白色で表示されているが、アスファルト舗装面の温度分布は比較的均質であり、特に異常な温度を示している部分は見られないことがわかる。このことから、健全な舗装路面においては路面温度の分布には乱れが見られず、連続的に変化することがわかる。

図-2 健全な舗装路面の赤外線画像

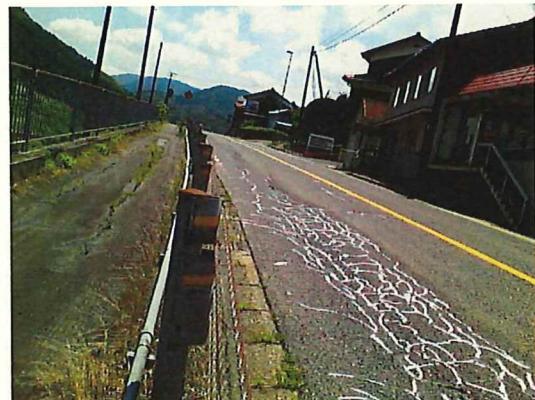
次に、劣化した舗装路面の例として、兵庫県美方郡新温泉町の国道 9 号で補修工事を行う前の舗装路面を赤外線カメラで撮影した。図-3 は国道 9 号線の路面の状況である。図-3 から明らかなように舗装路面が非常に劣化しており、無数のき裂が路面に表れている。図-4 は同じ場所の赤外線画像である。赤外線画像から舗装路面が劣化した部分では温度分布に乱れが見られる。赤外線画像は FLIR Tools という解析ソフトを使用することによ

図-3 国道 9 号線路面状況

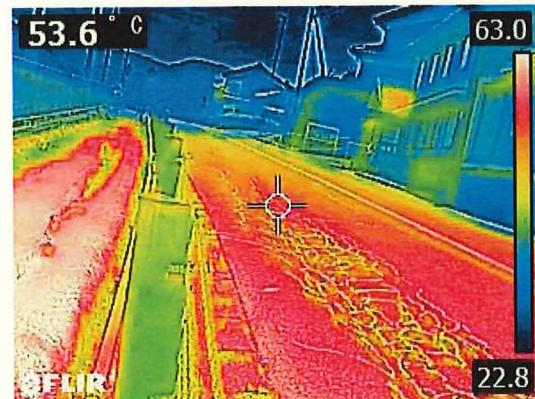
図-4 国道 9 号線赤外線画像

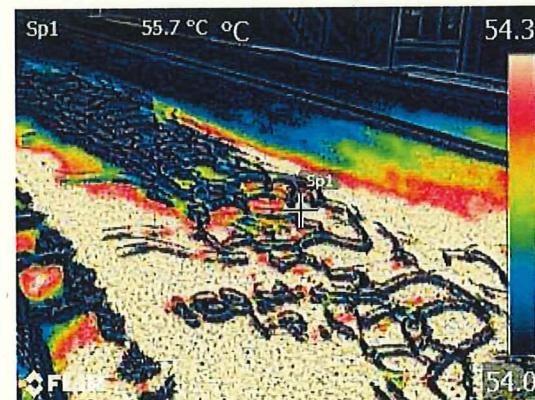
って表示する温度範囲を変化させることができる。舗装路面の劣化した部分を強調するために、表示する温度範囲を変化させた画像を図-5 に示す。この図では、路面温度の 54.0°C から 54.3°C の狭い範囲を表示している。き裂がある部分は周辺の舗装路面よりも温度が低いため、き裂部分が強調され、き裂部分のみを抽出することができる。様々な温度範囲を変化させた結果、 1.0°C 以下にした場合が最もき裂部分を抽出できることがわかった。

図-5 表示範囲を調整した赤外線画像

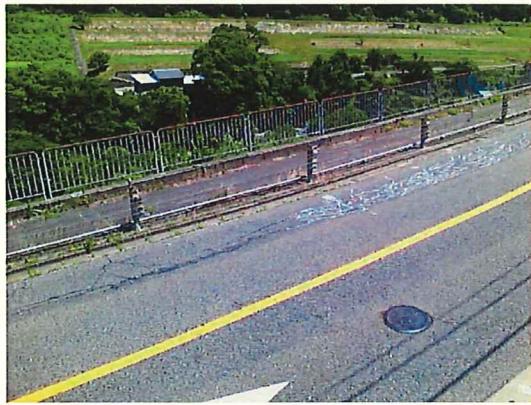
次に、図-6は同じ国道9号の別の劣化部分を示している。この部分は、轍が目立った箇所で、写真右上の白い部分が特に轍が顕著な部分である。図-7は同じ部分の赤外線画像である。轍が顕著な箇所の路面温度が低くなっていることがわかる。轍部分は面的に広がっているため、き裂部分のような温度部分の乱れではなく、周辺部分よりも温度が低い部分として現れることがわかる。

図-6 国道9号線の轍（写真の白い部分）

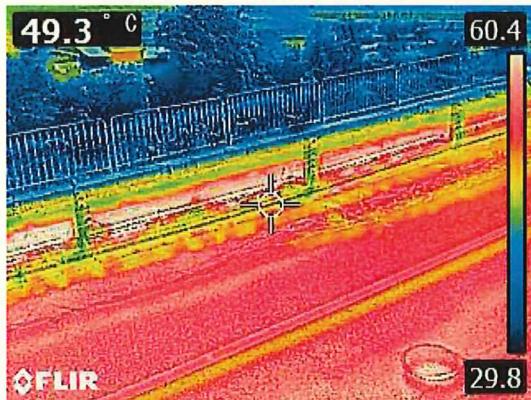
図-7 轫部分の赤外線画像

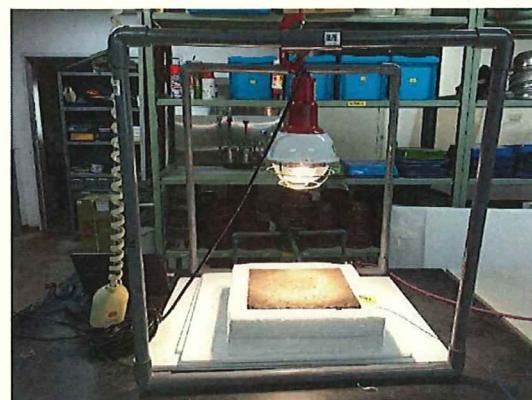
国道9号線の現地計測の結果から、赤外線画像を用いてアスファルト舗装路面の劣化状況を把握することが可能であることがわかったが、舗装下部の空洞などの劣化状況については実際に舗装を剥がす必要があるため実施困難であった。図-8に示す試験装置を用い、投光器のランプを供試体上空に設置し、実験を行った。この実験では500Wのランプで供試体を照射し、15分間隔で路面温度の測定を行った。供試体は第3章の屋外試験で使用したものと同じものを使用した。室温を25°Cに設定し、試験開始と共に供試体を投光器で照射して

路面温度を供試体の5か所について非接触温度計で計測するとともに赤外線カメラで供試体表面温度分布を撮影する。

図-8 室内模型実験の様子

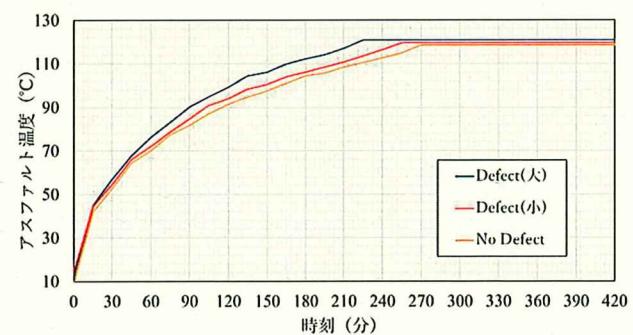
図-9に舗装表面温度の推移を示す。舗装下部の空洞の有無にかかわらず、最終的な路面温度は一致している。投光器との距離が近かったためか、路面温度が120°C近くに上昇してしまった。舗装下部に空洞が無い供試体は空洞がある供試体と比べて舗装表面温度の上昇が遅いことがわかる。その一方で舗装下部に空洞がある場合は表面温度の上昇が速く、空洞の規模が大きい供試体ほどその傾向が明らかに表れている。

図-9 舗装表面温度の推移

- 3) 室内模型実験で舗装面下部に空洞に見たてた発泡スチロールを埋め込んだ供試体にライトを照射した場合、空洞がある供試体の路面温度が速く上昇する。また、空洞部分が大きくなるほど温度上昇が速くなる。
- 4) 室内模型実験の結果から、路面温度分布を解析することによって、空洞部分の範囲を把握することが可能である。

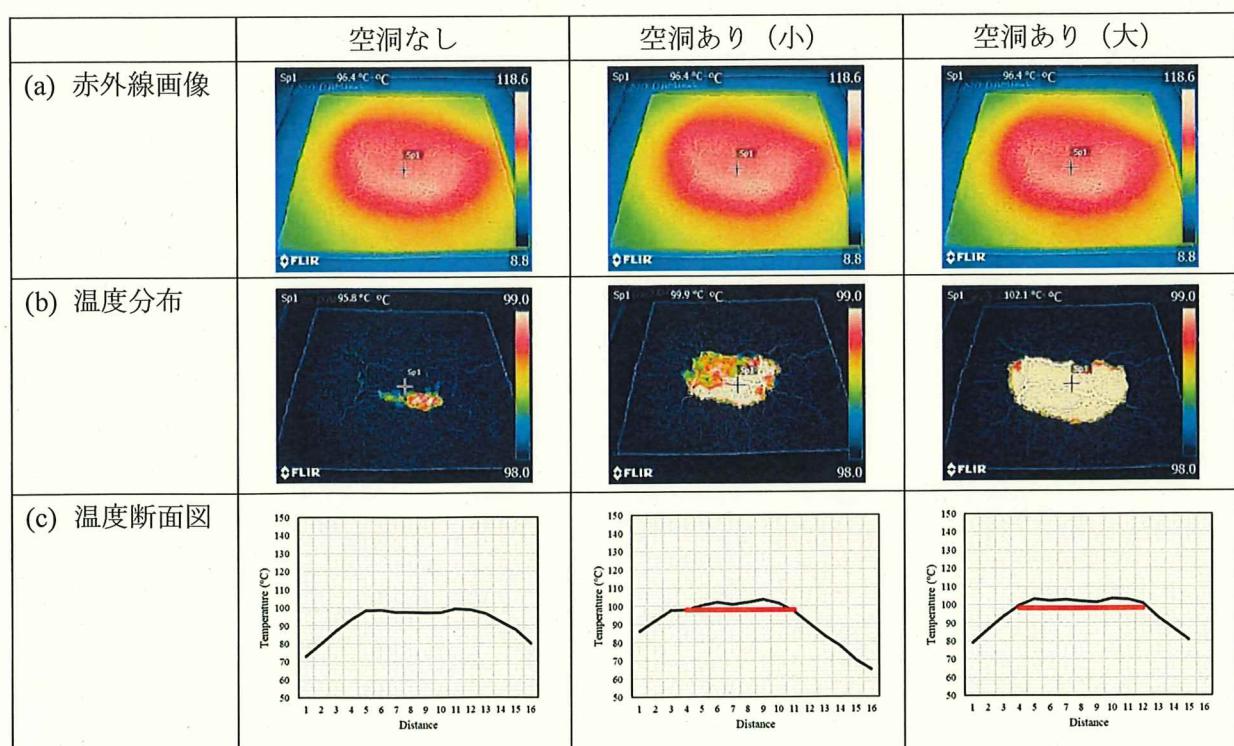
舗装下部の空洞に有無により、表面温度の上昇傾向に違いが見られたが、赤外線画像についても空洞の有無により表面温度分布に差が見られた。図-10に各供試体における表面温度分布、FLIR Toolsによる特定温度範囲の表示結果、供試体中心線での温度分布断面図を示している。

熱赤外線画像を比較すると舗装下部の空洞がある場合と無い場合の差はあまり明確ではないが、先に述べた FLIR Tools ソフトにより表示温度範囲を 1°C 每に調べた場合、その差は明らかになる。今回は 98~99°C の範囲を表示した場合を比較すると、空洞が無い場合と比べ、空洞がある場合の方がその範囲は大きく、空洞の範囲が大きいものほど、表示される範囲が広くなっていることがわかる。また、赤外線画像から供試体中心線の温度断面図を作成すると、図-10 に示すようになり、空洞ありの場合について 99°C の位置を赤線で示している。先ほどと同じように、空洞が大きくなるほど、99°C の幅が広くなっていることがわかり、舗装下部の空洞の範囲を把握することができる。

図-10 室内模型実験結果のまとめ
